推广工程数字图书馆网络专网技术与运维实操-运维实操

联通集成

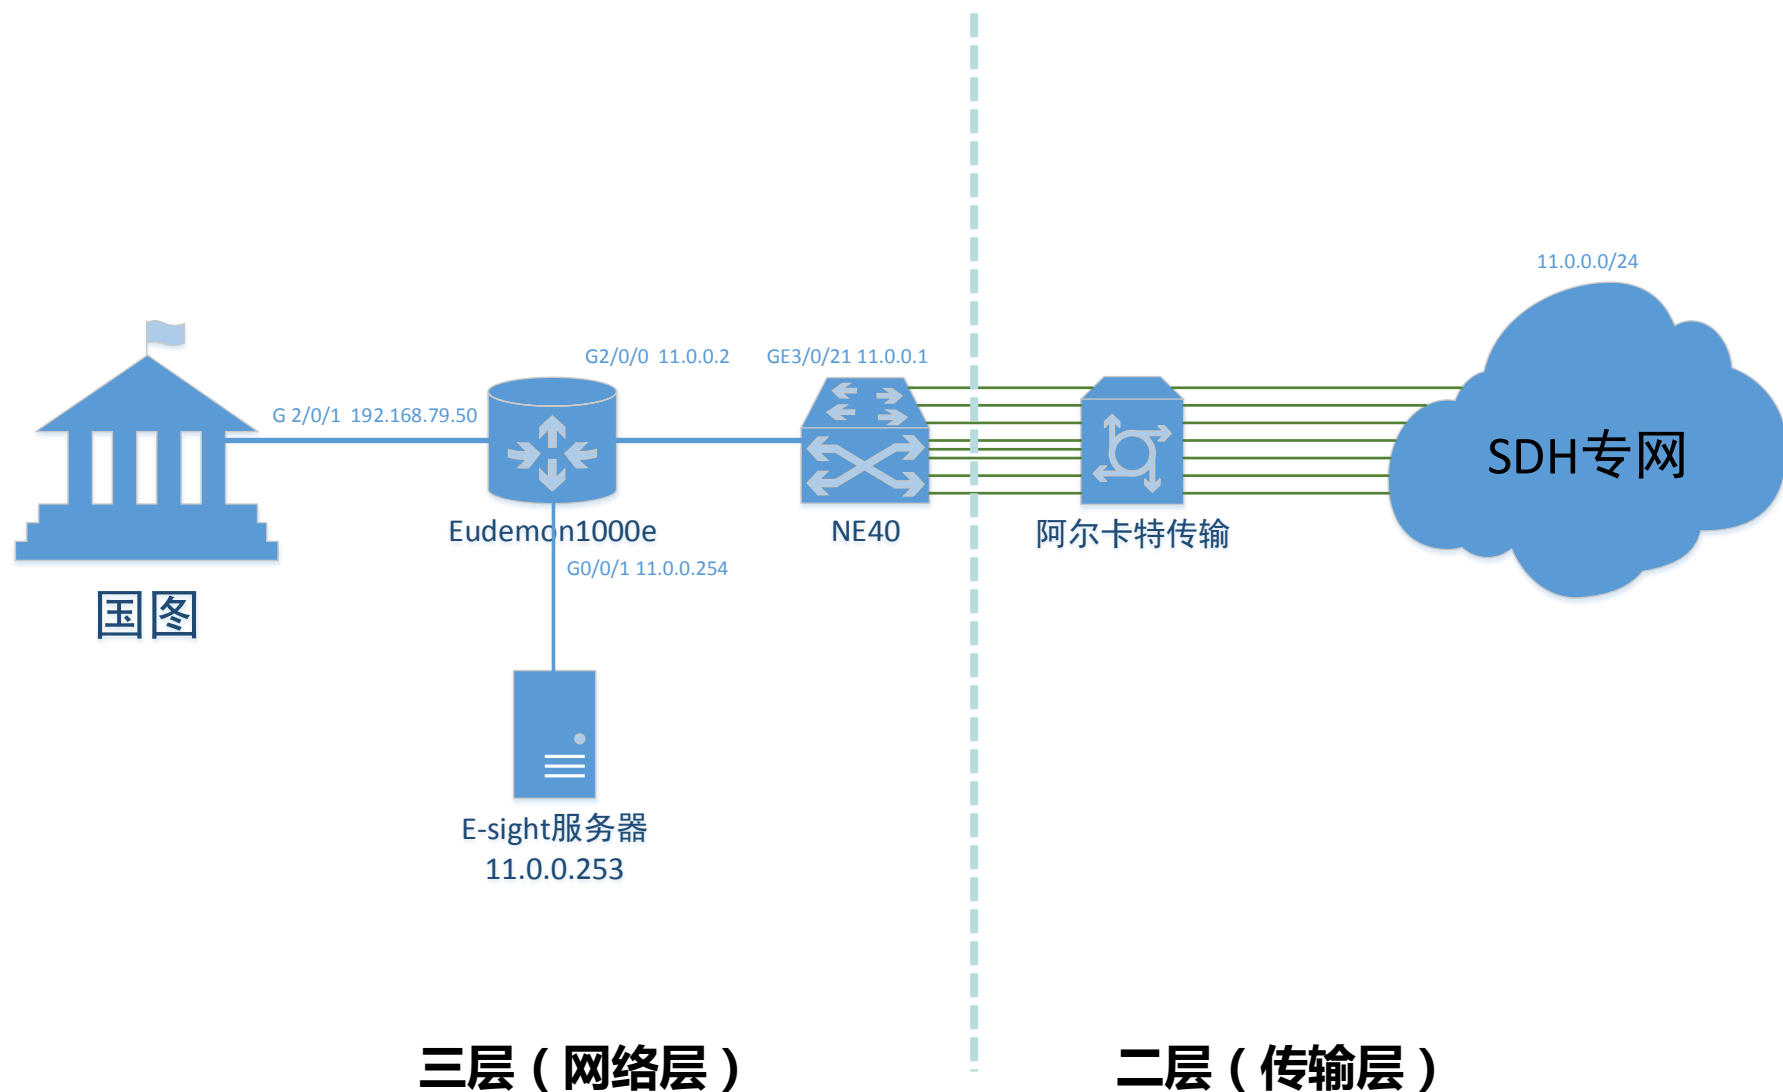
国家图书馆网络接入

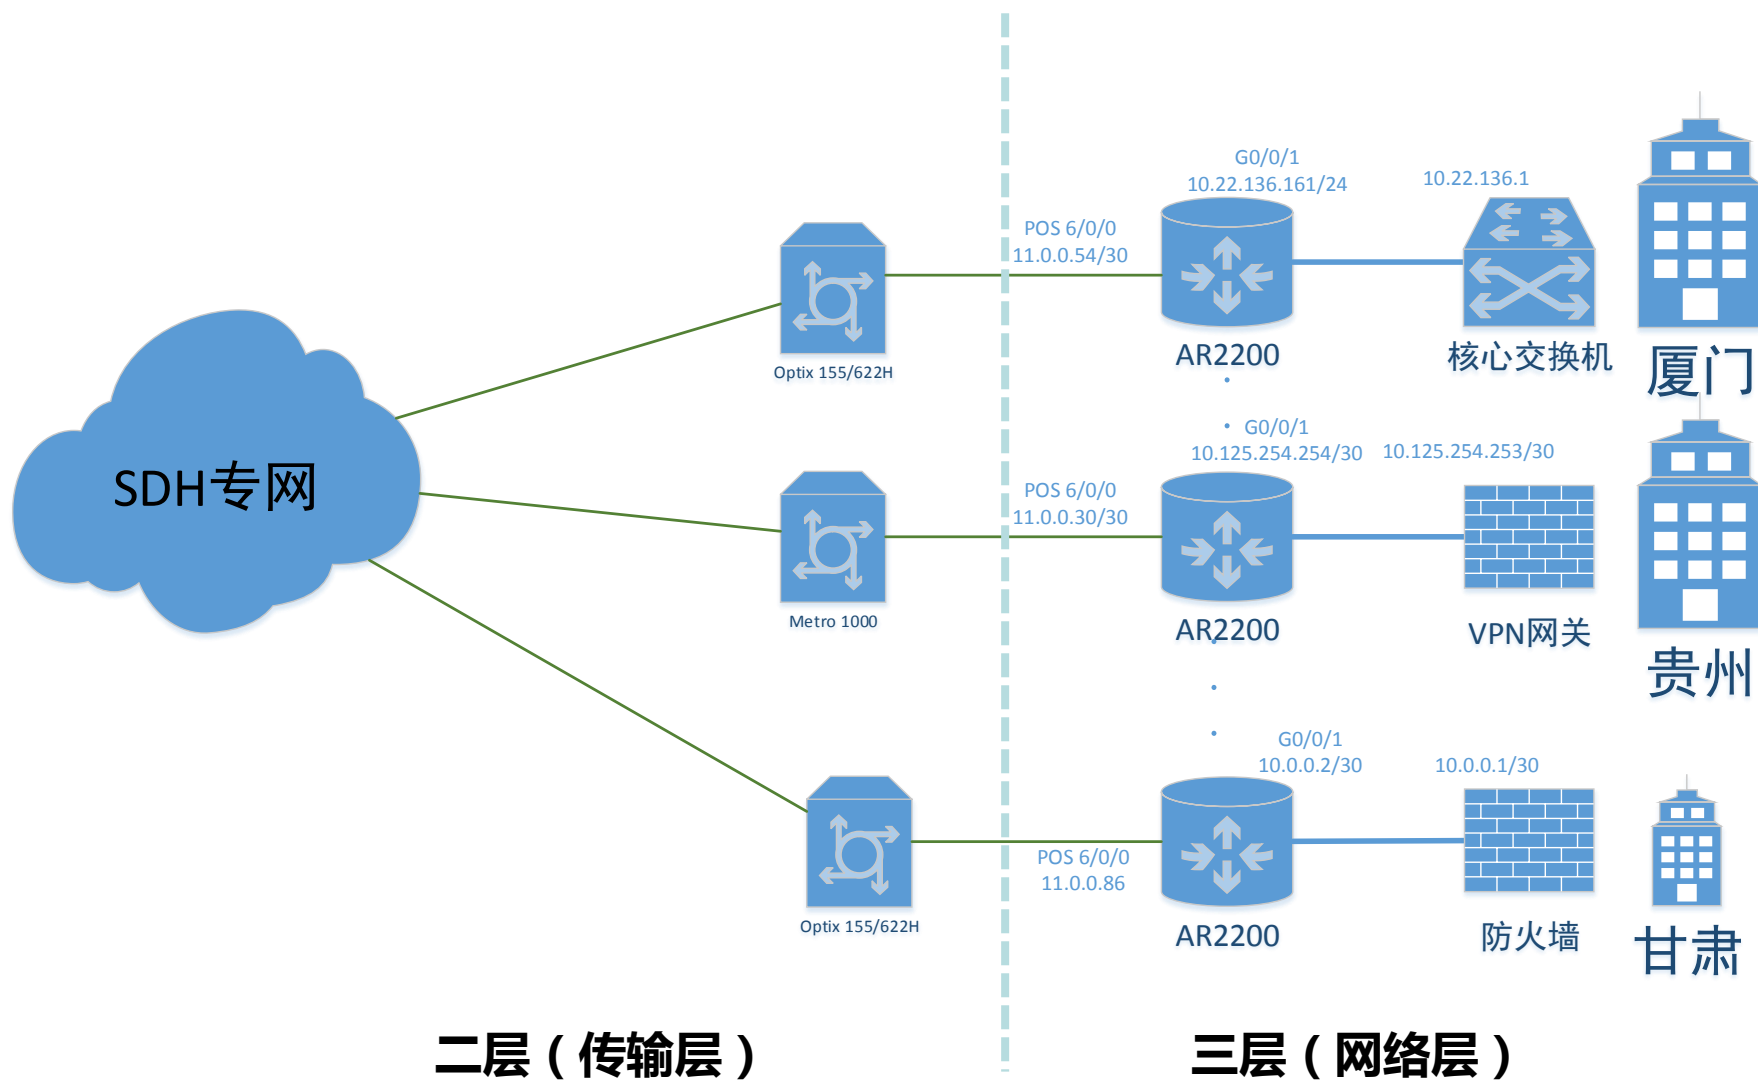
省市图书馆网络接入
